Meerjarenonderhoudsplan

- Appartementencomplex

**Appartementencomplex
Amsterdam**
Algemene Objectgegevens
Object

Naam	Appartementencomplex
Aantal eenheden	68
Plaats	Amsterdam
Inspecteur	C. van Iersel en R Wilcke
Inspectiedatum	9-1-2013

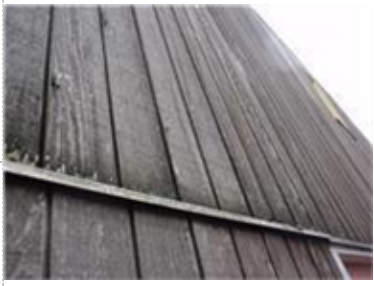
Gevelbekleding hout

Rondom				
Befestiging secundair, manco				
Urgentie: 1 Op korte termijn				
Activiteit:	2013	Hvh	Totaal	
Herstellen		1,00 pst	€ 1.200	
Spijkers los van achterconstructie

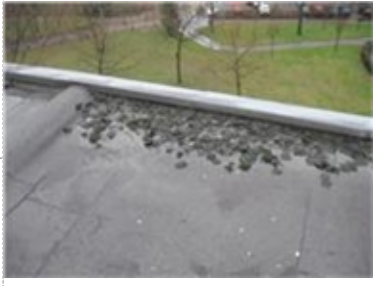
Dakbedekking APP

Aangroei mos, algen				
Urgentie: 1 Op korte termijn				
Activiteit:	2013	Hvh	Totaal	
Reinigen		902,00 m2	€ 677

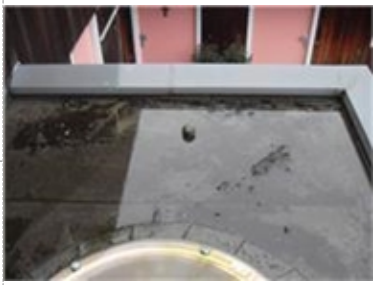
Dakbedekking APP

Afschot foutief of onvoldoende (plassen op dakbedekking)				
Urgentie: 1 Op korte termijn				
Activiteit:	2017	Hvh	Totaal	
Herstellen		17,00 m2	€ 2.550

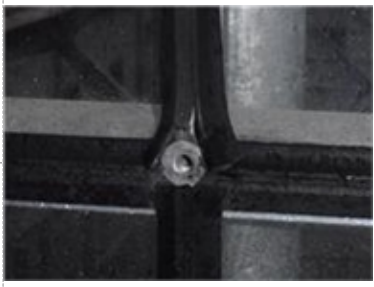
Lichtstraat (draad)glas

Glaskap				
Afdichting, manco garantie				
Urgentie: 1 Op korte termijn				
Activiteit:	2013	Hvh		
Herstellen		1,00 pst

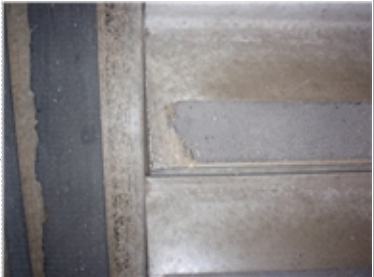
Activiteit:	2013	Hvh	Totaal	
Herstellen		1,00 pst	€ 1.000	
Vloerconstructie beton hellingbaan hellingbaan Aantasting afwerklaag Urgentie: 1 Op korte termijn

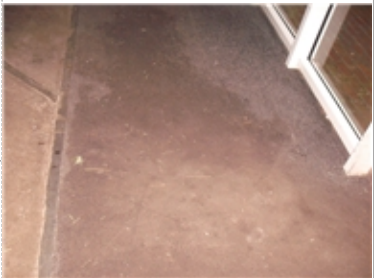
Activiteit:	2013	Hvh	Totaal	
vervangen vloerafwerking coralmat		14,00 m2	€ 2.100	
Upgrade entree - schoonloopmat vervangen				
Vloerafwerking coralmat Entree Slijtage Urgentie: 1 Op korte termijn

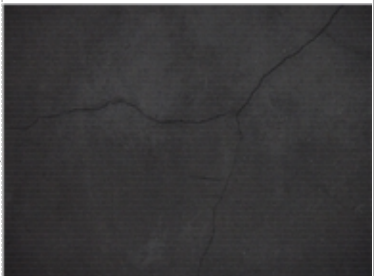
Activiteit:	2013	Hvh		
Herstellen		1,00 pst		
Vloerafwerking cementdekvloer gecoat Atrium Scheuren niet constructief Urgentie: 1 Op korte termijn

Scheuren niet constructief onderzoek

Scheuren worden groter. In de gaten houden. VvE geeft oorzaak aan aannemer glaskap te zware hoogwerker.
Onderzoekskosten

Activiteit:	2013	Hvh		
Herstellen		1,00 pst

Activiteit:	2014	Hvh	Totaal
Herstellen		1,00 pst	€ 1.500

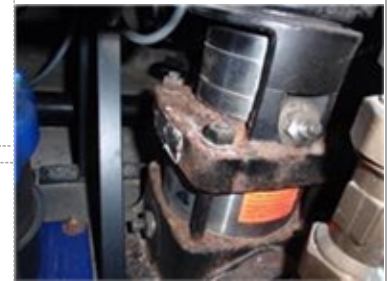
Hydrofoor

Corrosie

Corrosie pomp, afsluiters

Activiteit:	2013	Hvh	Totaal
Jaarlijks onderhoud hydrofoor		1,00 st	€ 350

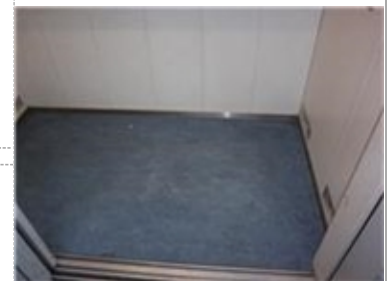
Personenlift (Hydraulische lift)

Beschadiging (krassen)

Vloerbedekking, , armatuur kap , krassen wanden(verhuizing)

Activiteit:	2013	Hvh	Totaal
vloerbedekking vervangen		1,00 pst	€ 450

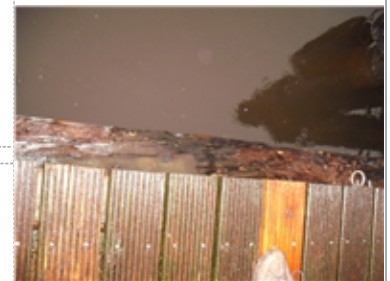
Steigerdelen

Stijfheid stabiliteit onvoldoende

Activiteit:	2013
Herstellen
